**REPARACIONES EXTERIORES  
PLAZA DE TOROS MUNICIPAL  
ORIHUELA DEL TREMEDAL  
TERUEL**

**JUNIO 2017**

## 1\_INTRODUCCIÓN

El presente documento describe las actuaciones a realizar para mejorar la situación de la plaza de toros municipal en su aspecto exterior en general, y en algunas reparaciones puntuales de su fábrica.

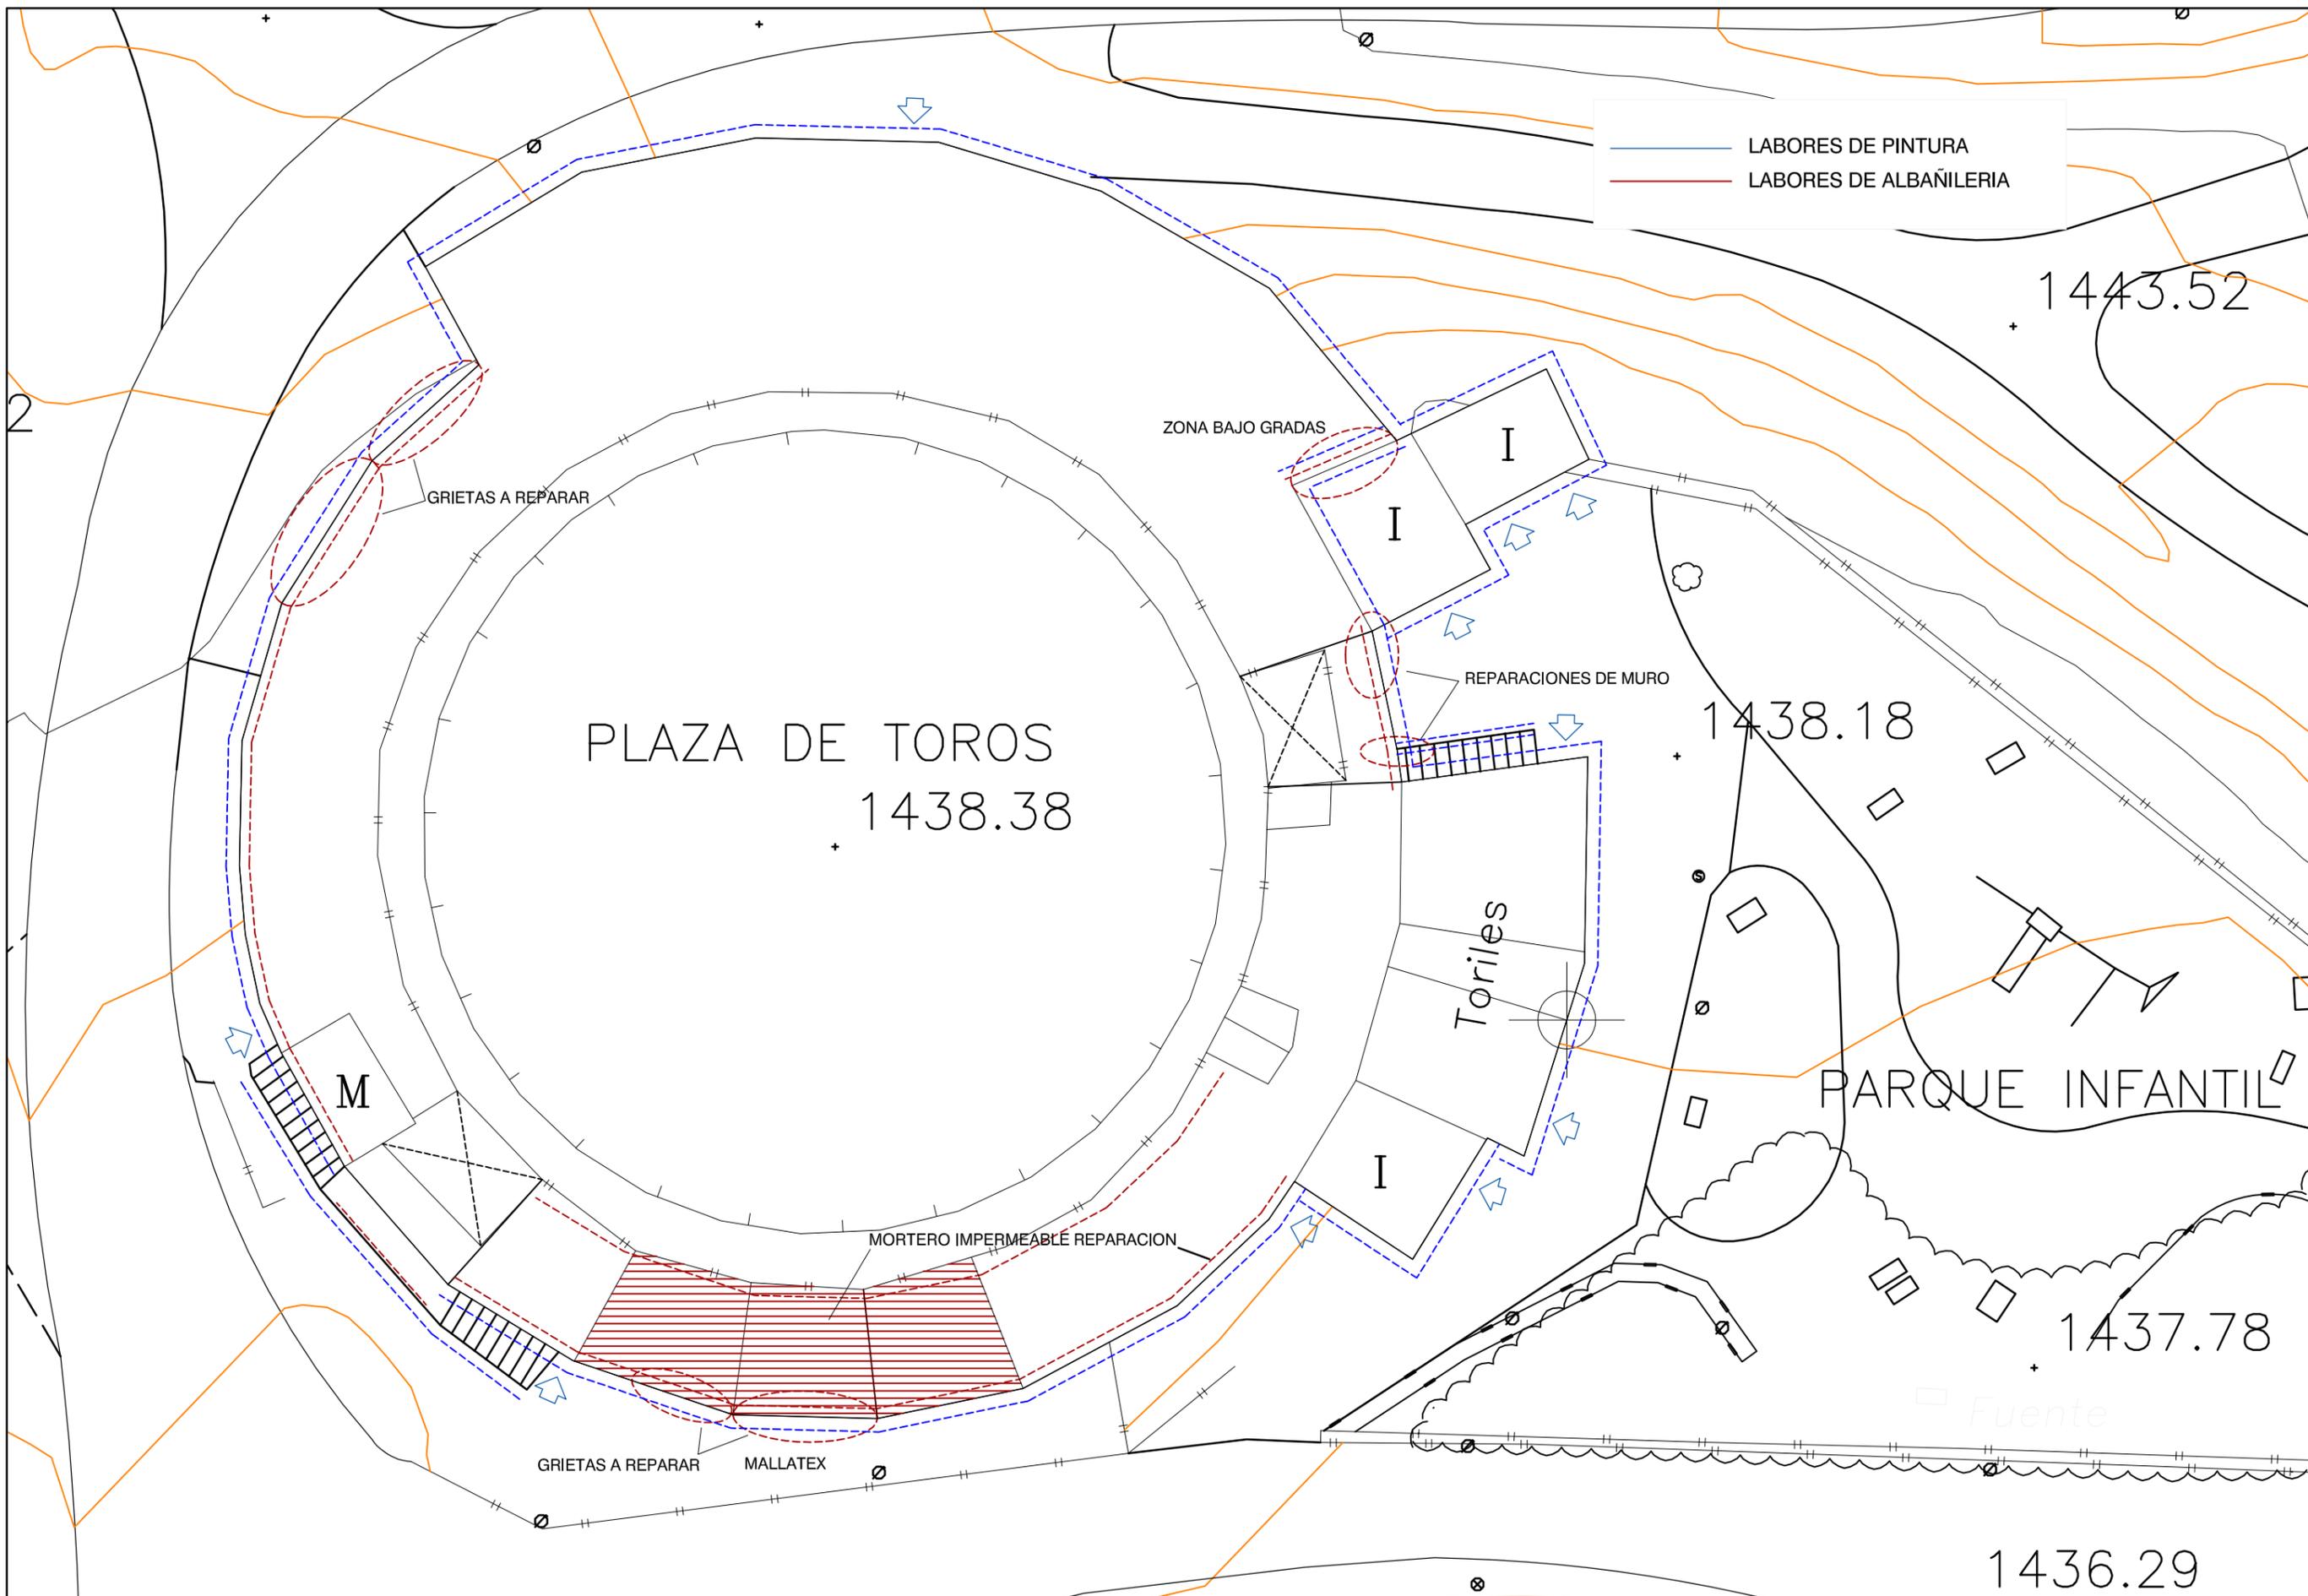
**PLANOS**

El estado actual de la instalación, tras muchos años de utilización, es el de normal deterioro debido al paso del tiempo, por lo que necesita una intervención de mantenimiento general para solventar esta situación. Nos encontramos con problemas generalizados de fisuras en la superficie de los muros perimetrales que constituyen la envolvente de la plaza, con la pintura bastante degradada. En algunas zonas han llegado a aparecer grietas de mayor tamaño, asociadas a los pretilos de coronación de los muros y su conexión con los forjados horizontales en esas zonas. También han aparecido problemas debido a humedades y a los hielos, a raíz de la presencia de goteras y acumulaciones de agua en algunas zonas, afectando en algunos casos a la propia estructura del edificio (algo esto último que se ha ido solventando poco a poco en el tiempo). Las goteras también afectan a algunos locales privados que se encuentran bajo las gradas.

- o Pintado cara exterior de las puertas de madera de las instalaciones de la plaza.
- o Saneado de grietas y conmatación de las mismas con mortero de reparación, en cara exterior de muro de cerramiento de plaza, en las zonas de intersección entre el pretil y los forjados, señalados en el plano; donde sea posible se colocará una malla de unión tipo Mallatex, para reforzar la zona.

- o Impermeabilización de rincones en la base de los asientos de las gradas superiores, para evitar la transmisión de goteras a locales inferiores, mediante mortero cementoso impermeable de reparación tipo Sikatop Seal 107, resistente a heladas. La misma operación se realizará en la junta entre pretil superior de coronación de fachada con el forjado de la plataforma superior de las gradas, según se marca en planos, y en contra barrera. Asimismo, se realizara una regata en la zona de asiento que

actúe como desagüe hacia la grada inferior, localizada en los vértices del polígono que forma la planta de estas gradas. Se ampliarán los tubos de desagüe de la base, tanto en dimensión como en tamaño, para evitar que se retenga el agua y que se puedan obturar con facilidad con los desechos que allí se acumulan. Esta actuación se plantea en tres de las zonas de gradas, las que se encuentran en peores condiciones, que podría ampliarse a otras zonas más adelante si la intervención fuera exitosa.

- o Picado de mortero en muretes zona escaleras puerta de cuadrillas, saneado de base y reposición de mortero, y de ladrillo de ser necesario, para posterior pintado. (ver plano).
